UNIVERSIDADE FEDERAL DO RIO DE JANEIRO

# **O ACIDENTE DE BHOPAL – DISCUSSÃO DO EVENTO INICIADOR NO CONTEXTO DO RBPS**

## **Projeto Final de Curso**

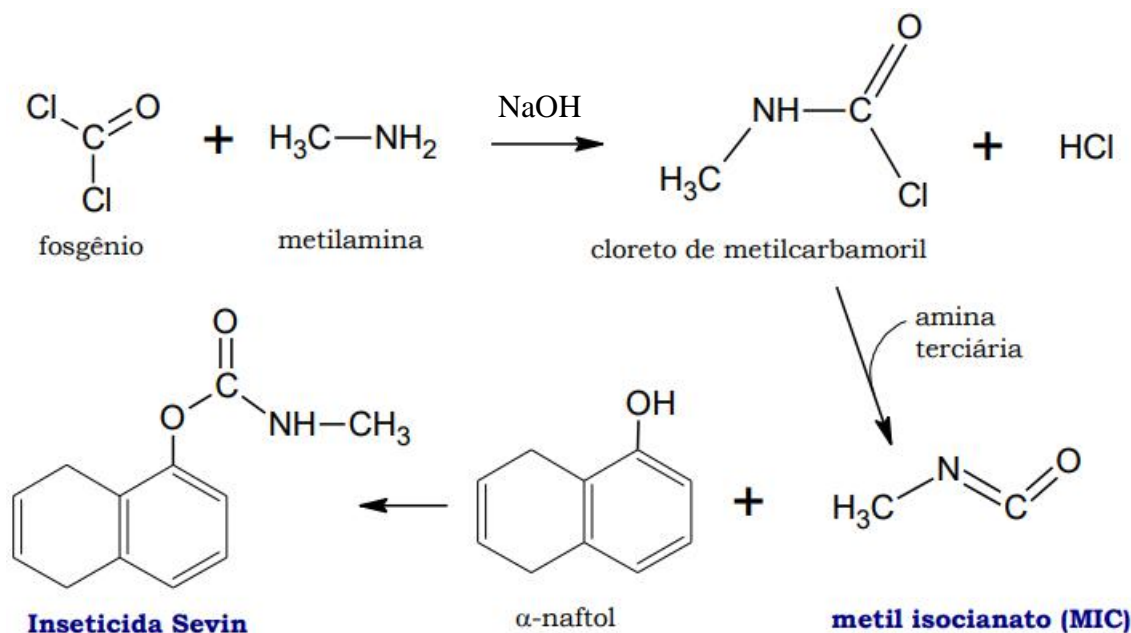
**Figura 1 – Síntese de Metil Isocianato a Partir de Fosgênio e Metilamina; Síntese do Pesticida Sevin a Partir do Metil Isocianato e  $\alpha$ -naftol.**

Como visto, o MIC é usualmente sintetizado a partir de metilamina e fosgênio. E, somente em seguida, esse intermediário reage com  $\alpha$ -naftol para formar o inseticida que foi introduzido no mercado em 1958. (HOCK, 1982)

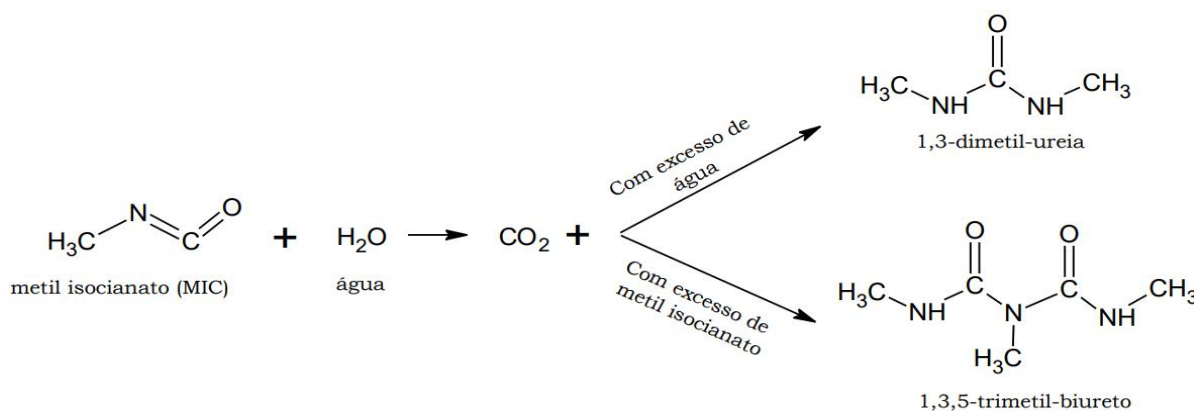
Figura 2 – Reação de MIC com H<sub>2</sub>O.

Inicialmente, houve a reação exotérmica entre o MIC e a água, onde um dos produtos da reação foi o dióxido de carbono, além dos cerca de 1256,04 kJ liberados por kg de MIC reagido. (CAMEO CHEMICALS, 1999) Dessa forma, pelo princípio de Le Chatelier, se formou um ciclo auto consistente, pois quanto mais calor era gerado, mais rápida a reação ficava e, quanto mais rápida ficava a reação, mais calor era liberado.

Como visto na Figura 2, essa reação produz dióxido de carbono que, junto ao vapor de MIC formado devido à alta temperatura do meio reacional, aumentou significativamente a pressão do ambiente, rompendo a válvula do tanque e liberando o metil isocianato vaporizado para as tubulações. Essa sequência foi facilmente concluída pelas equipes de investigadores no caso, porém, o que mais demandou pesquisas, entrevistas, estudos e gerou controvérsias foi a tentativa de descoberta do real motivo da entrada de água no tanque de armazenagem. (KALELKAR, 1988)

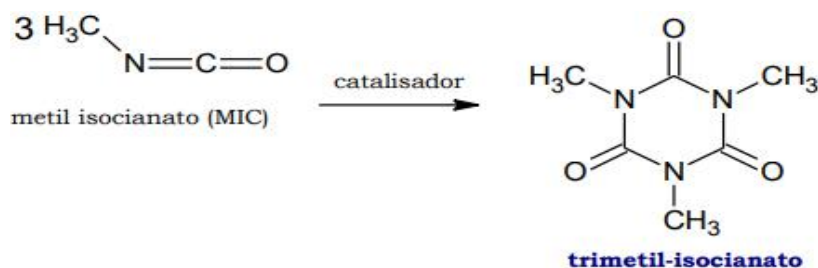
**Figura 3 – Reação de Trimerização do MIC.**

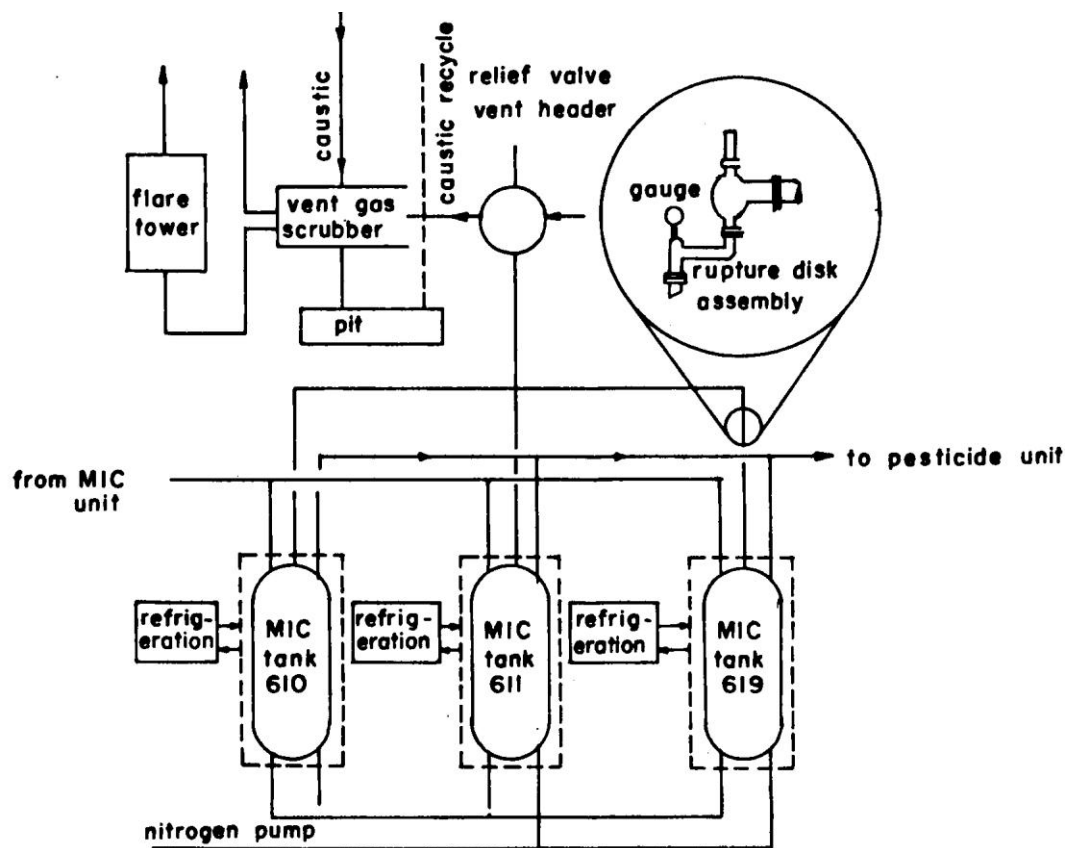
A única informação liberada era a de que a unidade produtora de MIC havia sido fechada seis semanas antes do acidente e o tanque de onde o gás vazou – tanque 610 representado na Figura 5 – também fora isolado, na época. (BROWNING, 1993) Essas ações da empresa ocorreram pois a planta de Bhopal não estava gerando lucros, uma vez que a demanda de pesticidas carbaril tinha reduzido significativamente em relação a anos anteriores. A causa dessa redução pode ser credenciada à importação de novos produtos, como os piretróides, inseticidas sintéticos. Assim, já havia muito metil isocianato produzido para pouca demanda de Sevin, interrompendo a produção deste intermediário e utilizando seu estoque de acordo com a necessidade e demanda de produzir mais pesticida. (BOWONDER, 1987)

Figura 5 – Sistema de Armazenamento de MIC.

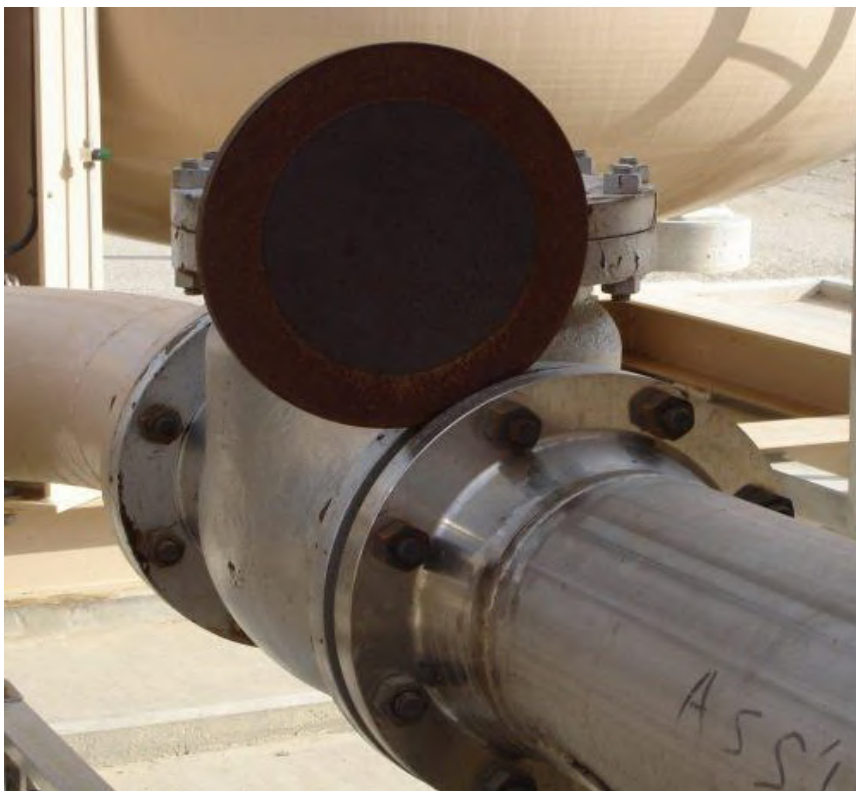
Dessa maneira, a busca incessante por respostas rápidas, de fáceis entendimento e explicação, por parte dos jornalistas, fez com que, inicialmente, surgisse a teoria de que o acidente acontecera devido a uma falha na inserção de um *slip-blind* – representado na Figura 6 – durante a lavagem com água de uma *sub-header* da seção da RVVH (*Relief Valve Vent Header*). Isto teria feito a água retornar ao coletor e, através de tubulações próximas aos tanques, alcançar a PVH (*Process Vent Header*). Assim, a água teria percorrido mais de 120 metros de tubulação desde a área de lavagem e enfim entrado no tanque 610, iniciando uma reação entre o MIC e a água, aumentando a pressão do tanque e liberando o gás para a atmosfera. (KALELKAR, 1988)

**Figura 6 – Modelo de Slip Blind.**

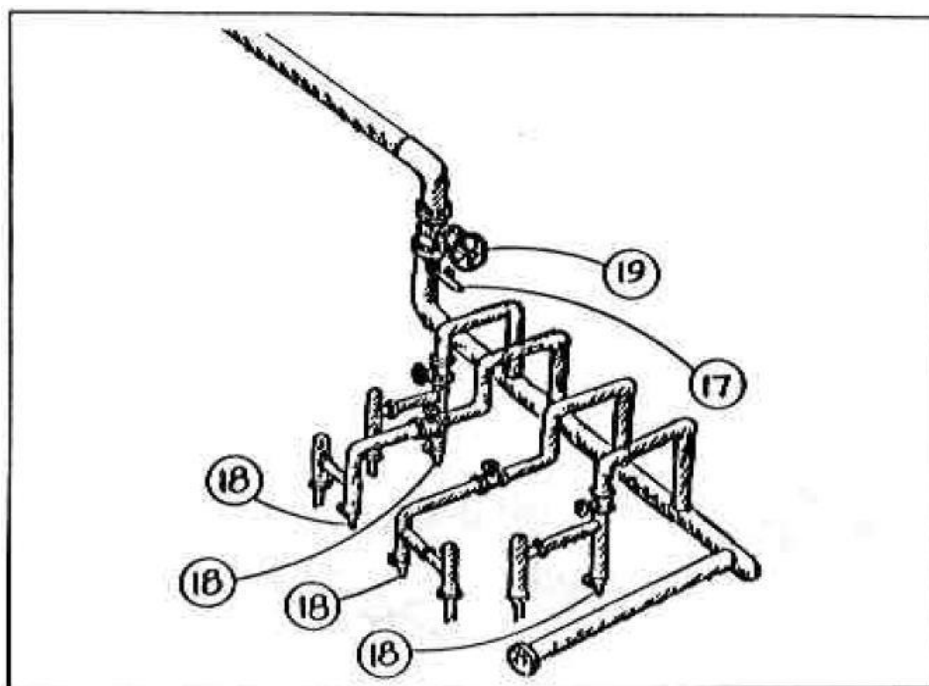
Das quatro válvulas de sangramento citadas, foi constatado, por meio das entrevistas, que uma delas estava mecanicamente fechada, mas que as outras três estavam abertas e, conseqüentemente, drenando o excesso de água e ar. Como a mangueira usada para lavagem possuía diâmetro de 1/2 polegada, investigadores concluíram que a vazão de entrada de água no processo era de, no máximo, 57 litros/minuto. Com essa vazão e com três das quatro válvulas de sangramento funcionando e estando abertas, a equipe constatou que essas condições limitariam a pressão do meio, de modo que a água conseguiria subir, no máximo, 0,2 dos 3,2 metros necessários. (KALELKAR, 1988)

**Figura 7 – Tubulações da área de Lavagem.**

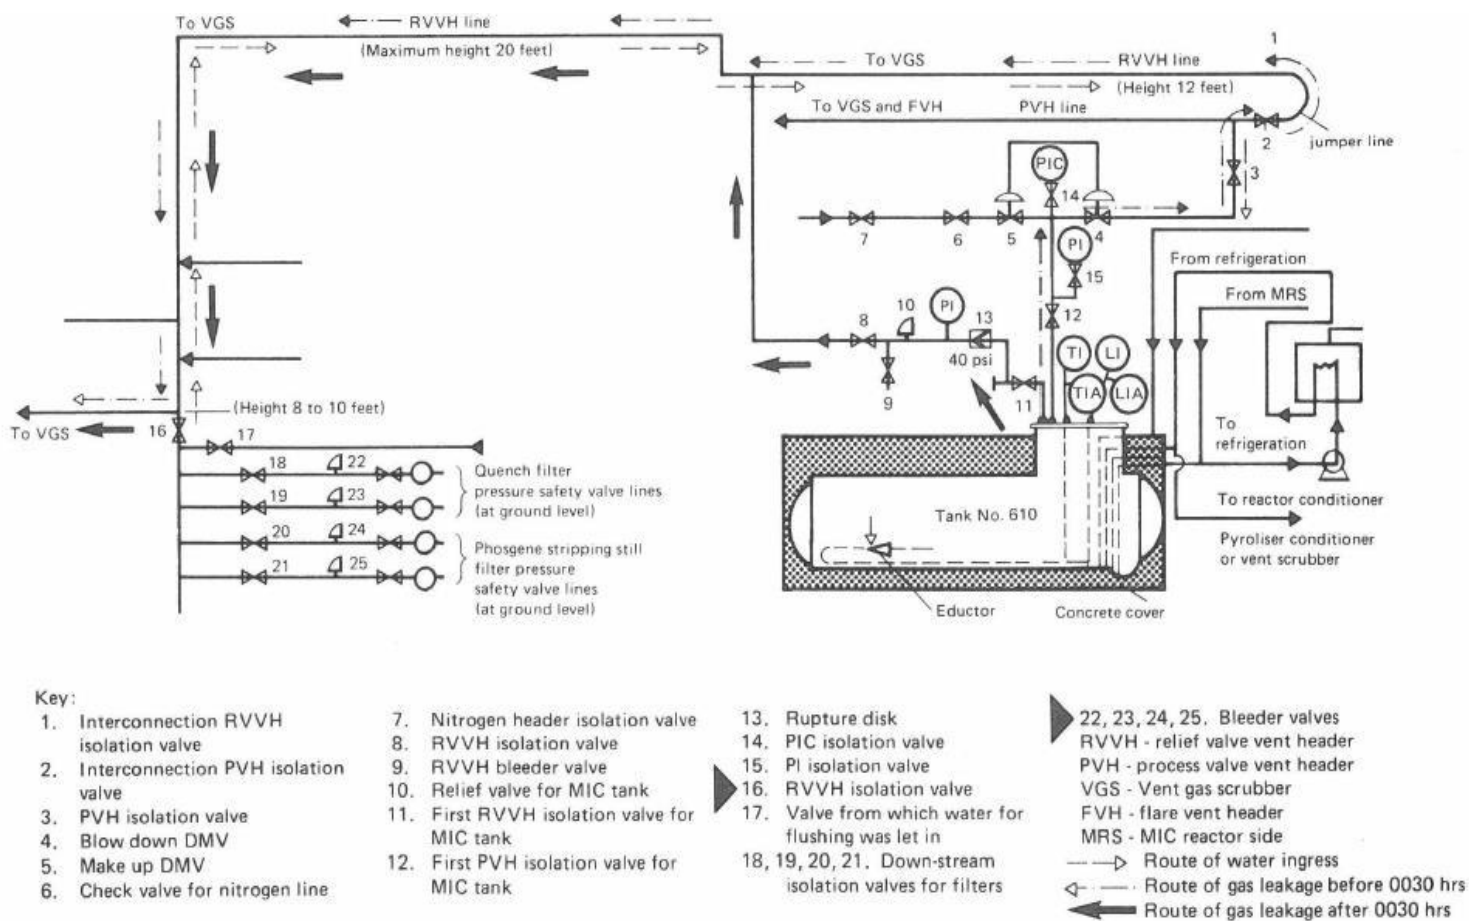
A segunda evidência é relativa a uma das válvulas presentes no caminho entre o ponto de lavagem e o tanque onde ocorreu o vazamento. Desse modo, se constatado que alguma dessas válvulas estava fechada, a “teoria da lavagem de água” estaria sendo mais uma vez contrariada. E foi justamente o que aconteceu com uma válvula próxima ao ponto de lavagem – representada pelo número 16 na Figura 8 – que conectava o local de lavagem com a RRVH.

Como a água precisava passar pela RRVH antes de alcançar a PVH e então chegar ao tanque 610, era impossível isso acontecer com essa válvula fechada e sem vazamento. A investigação baseou sua teoria no relatório da manutenção onde afirmava que a válvula estava fechada desde 29 de novembro de 1984. Além disso, em 1985 a integridade e o funcionamento dessa válvula foi testada pela equipe da Union Carbide em uma operação de lavagem com água, sendo constatado que não houve vazamento do líquido e, conseqüentemente, nenhuma quantidade de água alcançou a RRVH. (KALELKAR, 1988)

**Figura 8 – RRVH e Bleeder Valves.**

Dessa forma, como visto na Figura 8, os gases expulsos do tanque 610 foram transportados em dois caminhos. A seta tracejada evidencia o caminho percorrido pelos gases até 00:30 do dia 03 de dezembro, representando os pequenos vazamentos iniciais. Nessa etapa, os gases fluem via PVH, passando pela *jumper line*, já que a conexão entre a PVH e o *vent gas scrubber* fora isolada para manutenção, alcançando, assim, a RVVH e seguindo para o lavador de gás. Acredita-se que foi nessa etapa do vazamento em que os operadores sentiram o primeiro cheiro de metil isocianato sendo liberado e reportaram ao supervisor para que medidas fossem tomadas no intuito de conter o pequeno vazamento. A seta contínua evidencia o caminho percorrido após 00:30, onde o volume de gás expulso do tanque já era enorme, assim como a pressão nas tubulações, fazendo com que a maior parte dos gases expulsos fosse por este caminho, seguindo diretamente para a RVVH e, em seguida, indo em direção ao *vent gas scrubber*. (AYRES, 1987)

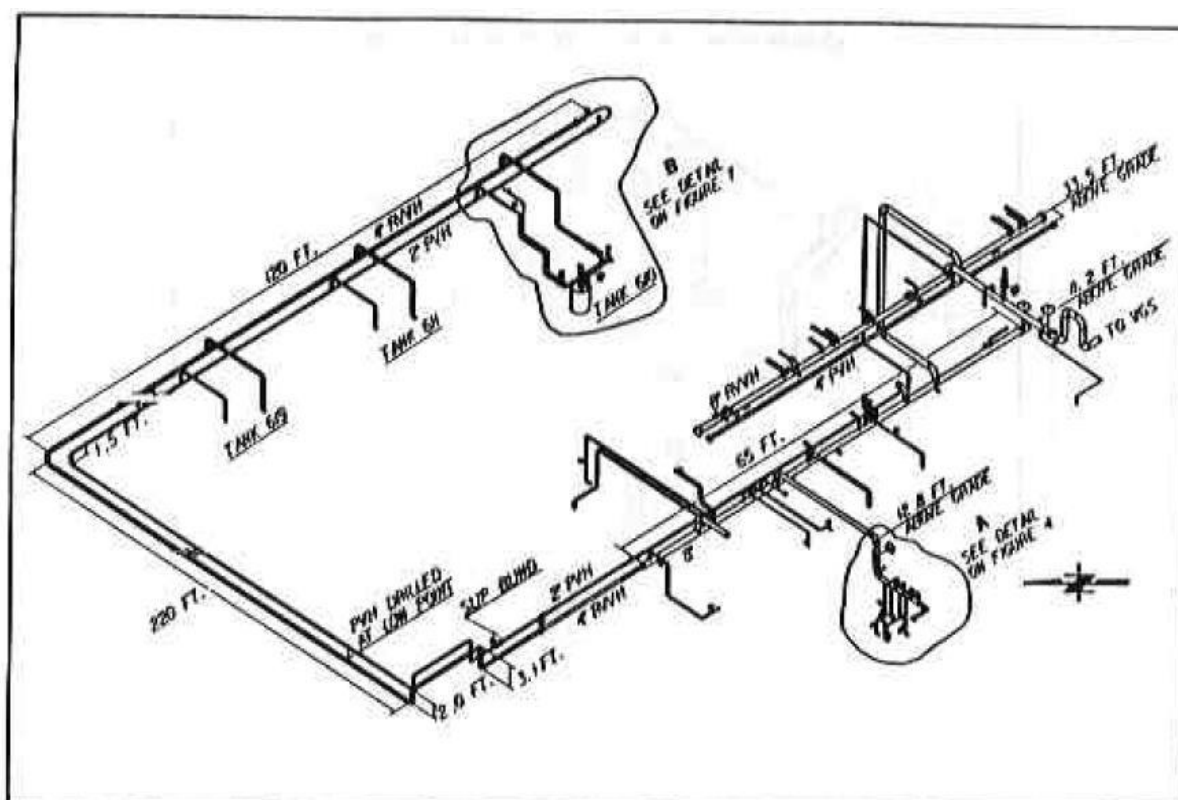
A terceira evidência é referente à quantidade de água presente nos mais de 120 metros de tubulação existente entre a área de lavagem e o tanque 610. Para que a “teoria da lavagem de água” fosse verídica, era necessário que toda essa tubulação fosse completamente preenchida com água antes que a mesma alcançasse o tanque 610. Dessa forma, a tubulação de 65 pés de comprimento e 8 polegadas de diâmetro da RVVH e a de 340 pés de comprimento e 2 polegadas de diâmetro da PVH, como visto na Figura 9, deveria ter sido preenchida com, aproximadamente, 20,4 m<sup>3</sup> de água. De acordo com a empresa, após o desastre, uma grande quantidade de água ainda deveria estar presente nas tubulações. Entretanto, isso não foi constatado. (KALELKAR, 1988)

**Figura 9 – Sistema de Tubulações PVH e RVVH.**

É sabido que, a medida que gases eram liberados do tanque 610, esses gases teriam eliminado a água das tubulações da RVVH para fora do lavador de gás. Todavia, como a conexão entre a PVH e o lavador de gás havia sido fechada para manutenção e houve a substituição de algumas seções da PVH, os 220 pés de tubulação e suas ramificações da PVH deveriam estar preenchidas com água. Assim, para investigar essa existência ou não de água, as ramificações foram drenadas, furando a tubulação de 220 pés em seu ponto mais baixo, obtendo-se apenas pequena quantidade de água remanescente. (KALELKAR, 1988)

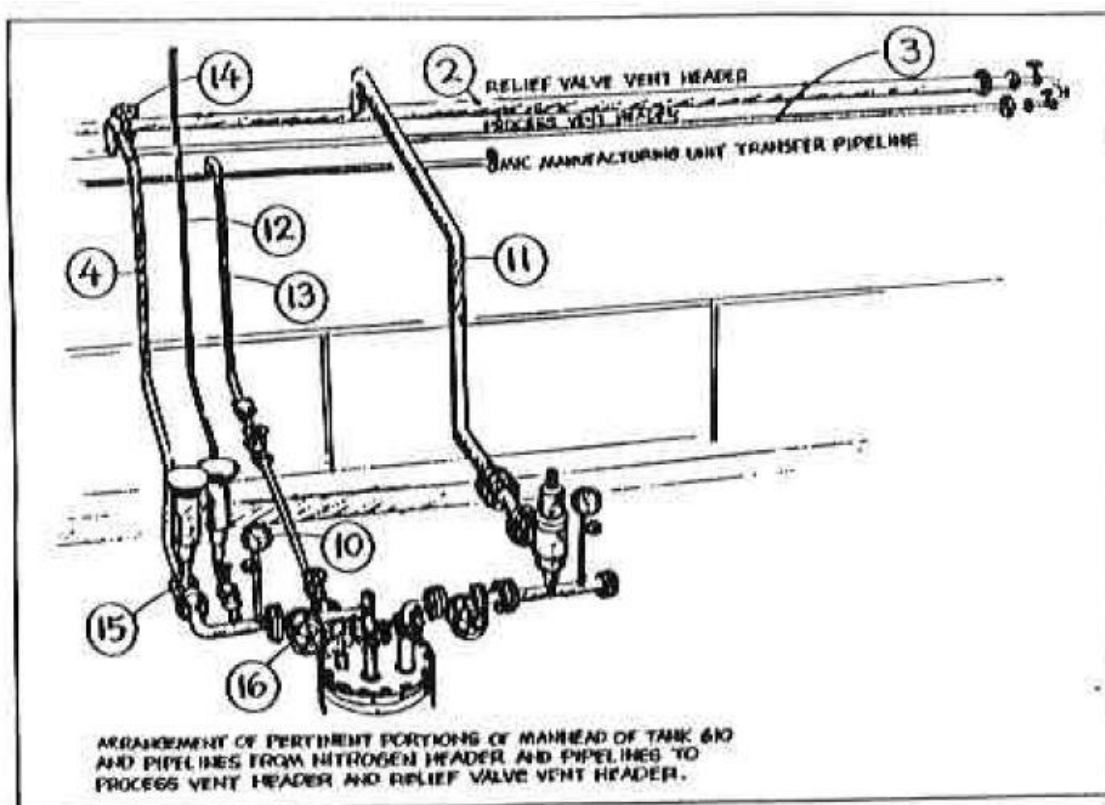
O supervisor revelou que, ao chegar na planta na manhã seguinte ao acidente e verificar os instrumentos no tanque, notou que o indicador de pressão local do tanque 610 não estava lá. Este instrumento – representado pelo número 10 na Figura 10 – fica localizado no topo do tanque, sendo considerado um possível lugar para a conexão de uma mangueira de água. Conforme relatórios encontrados, a válvula representada pelo número 16 na Figura 10 estava fechada antes do acidente. De acordo com a UCC, o tanque mantinha um vácuo intenso após ter resfriado ao fim do vazamento, permitindo que a equipe de investigadores concluísse que esta válvula fora temporariamente aberta para que água fosse inserida no tanque. (KALELKAR, 1988)

Figura 10 – Tubulações Próximas ao Tanque 610.

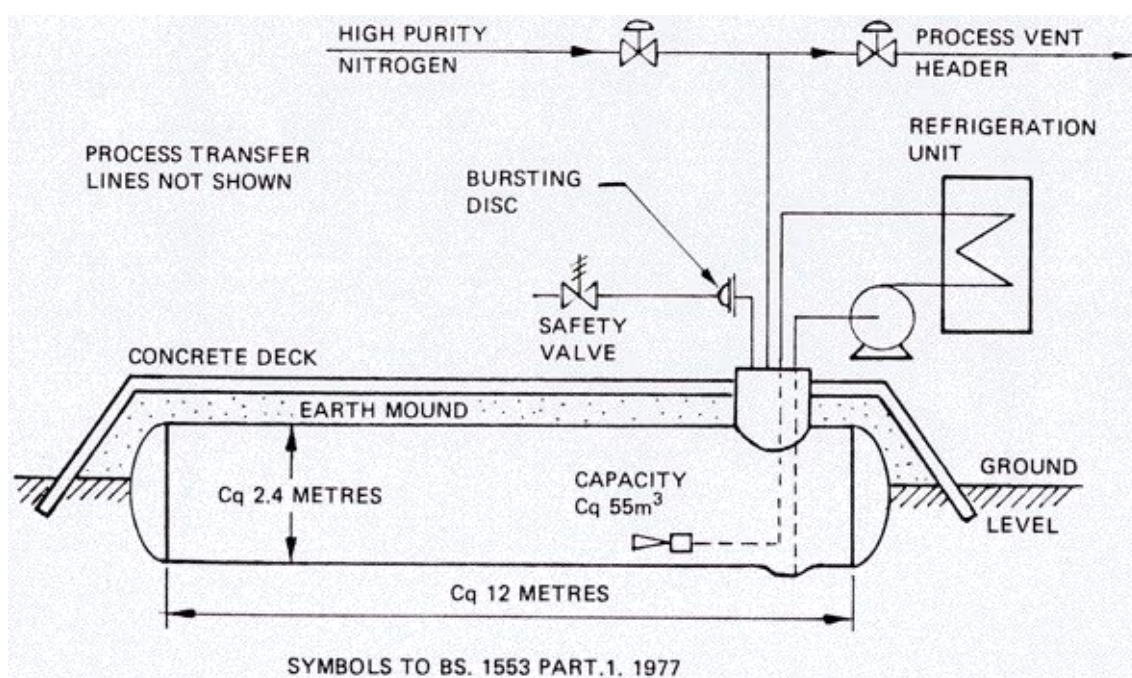
Como visto na Figura 11, os três tanques de armazenamento do gás possuíam uma tubulação que conectava os tanques a um lavador de gás e, posteriormente, a uma torre de *flare*. Anteriormente a esses dois componentes, havia um sistema de resfriamento nos tanques para conter possíveis aumentos excessivos de temperatura. Desse modo, outras investigações não concordam e aceitam as respostas obtidas pela investigação da própria Union Carbide. Assim, apontam uma suposta negligência da empresa com os processos de segurança e manutenção da planta e o seu gerenciamento ao longo do tempo em que a empresa operou em Bhopal.

**Figura 11 – Detalhamento do Tanque de Armazenagem.**

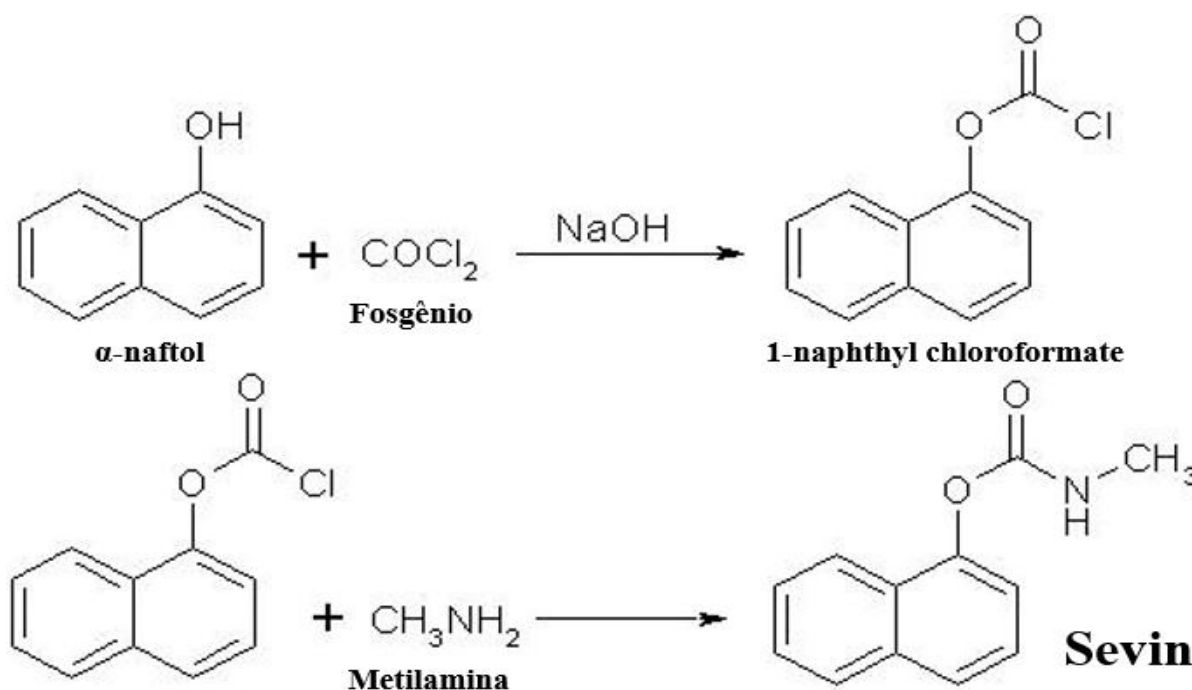
Ademais, ao se questionarem se o pesticida Sevin precisava ser produzido via metil isocianato, investigadores descobriram que não. Os três mesmos reagentes utilizados na rota reacional da Union Carbide –  $\alpha$ -naftol, fosgênio e metilamina – ao serem reagidos em uma diferente ordem – representada na Figura 12 – também possui como produto o pesticida carbaril. No entanto, não há produção de metil isocianato e, conseqüentemente, não há necessidade de armazená-lo. Vale destacar que o fosgênio também é um composto perigoso no qual a empresa deveria tomar os devidos cuidados, porém sua periculosidade e toxicidade é menor que a do MIC. Conforme investigações, o motivo para não utilização desta rota alternativa pela Union Carbide não ficou claro. (KLETZ, 2005)

**Figura 12 – Rota Alternativa de Síntese do Sevin.**

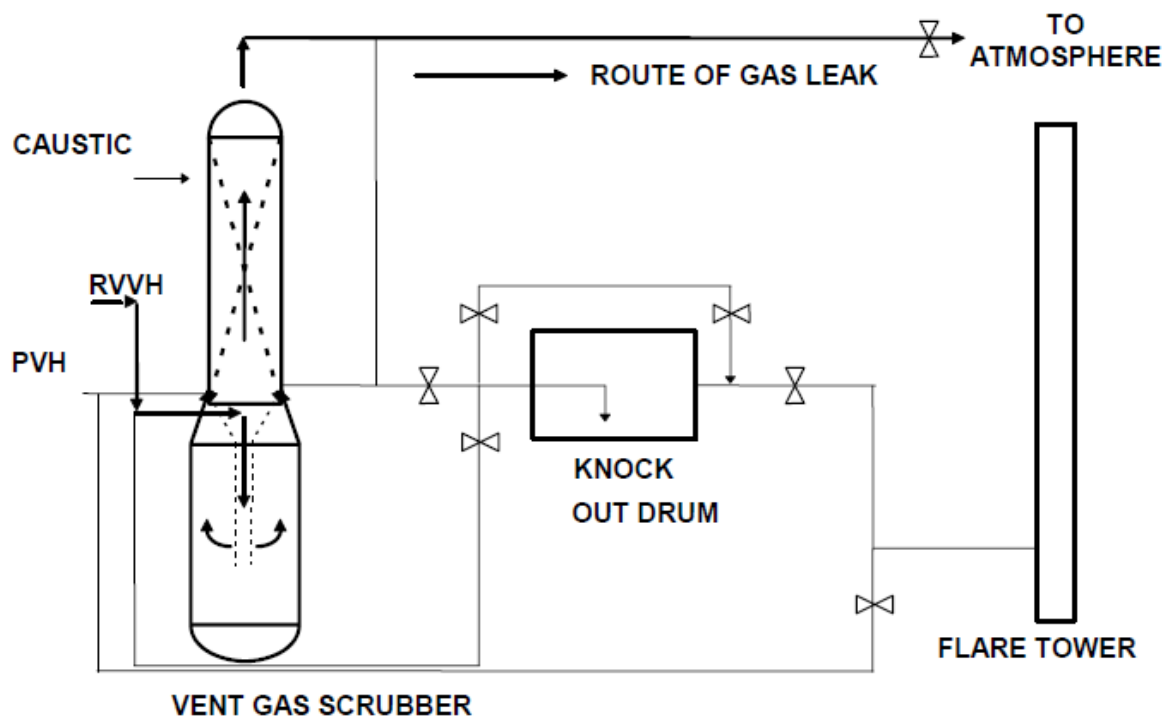
para que qualquer tipo de vazamento fosse levado ao *vent gas scrubber* (VGS). De fato, foi o que aconteceu naquela noite. No entanto, este segundo sistema crucial para a proteção contra acidentes não estava operando por conta de uma manutenção. De acordo com entrevistas, operadores relataram que, já há algum tempo, não havia nenhuma indicação de que esse sistema estava operando. Ou seja, o mesmo estava fora de uso para redução de custos operacionais. (WILLEY; HENDERSHOT; BERGER, 2006)

Além do seu não funcionamento, alguns investigadores, sob posse dos registros da planta, puderam constatar que o lavador de gás havia sido projetado para conter apenas pequenos e médios vazamentos, não estando preparado para um acidente da magnitude que ocorreu naquele dia. Porém, se o mesmo estivesse em completo funcionamento, ao menos uma parcela do gás tóxico poderia ser neutralizada, amenizando, assim, a sobrecarga para os sistemas de segurança em sequência do lavador de gás e reduzindo a quantidade e o impacto da liberação para a atmosfera. (BOWONDER, 1987)

**Figura 13 – Sistema de Tratamento de Gases com Vent Gas Scrubber e Torre de Flare.**

O terceiro sistema a ser utilizado seria o *flare* – visto também na Figura 13 – que, em condições normais e seguindo a sequência do processo, opera após o *vent gas scrubber*. Na Figura 13, também se percebe a existência de um *knock out drum*, que se situa entre o *flare* e o *vent gas scrubber* com o intuito de remover e acumular líquidos remanescentes após a

Entretanto, grupos de investigadores privados descobriram que o sistema de *flare* também não estava operando, uma vez que uma peça da tubulação, que estava corroída, havia sido retirada do processo, porém jamais fora substituída. Segundo os entrevistados, era necessário cerca de 2h para colocar a peça no lugar correto e possibilitar que o sistema voltasse a sua atividade normal, mas isso não ocorreu, deixando o sistema inoperante. (WILLEY; HENDERSHOT; BERGER, 2006)

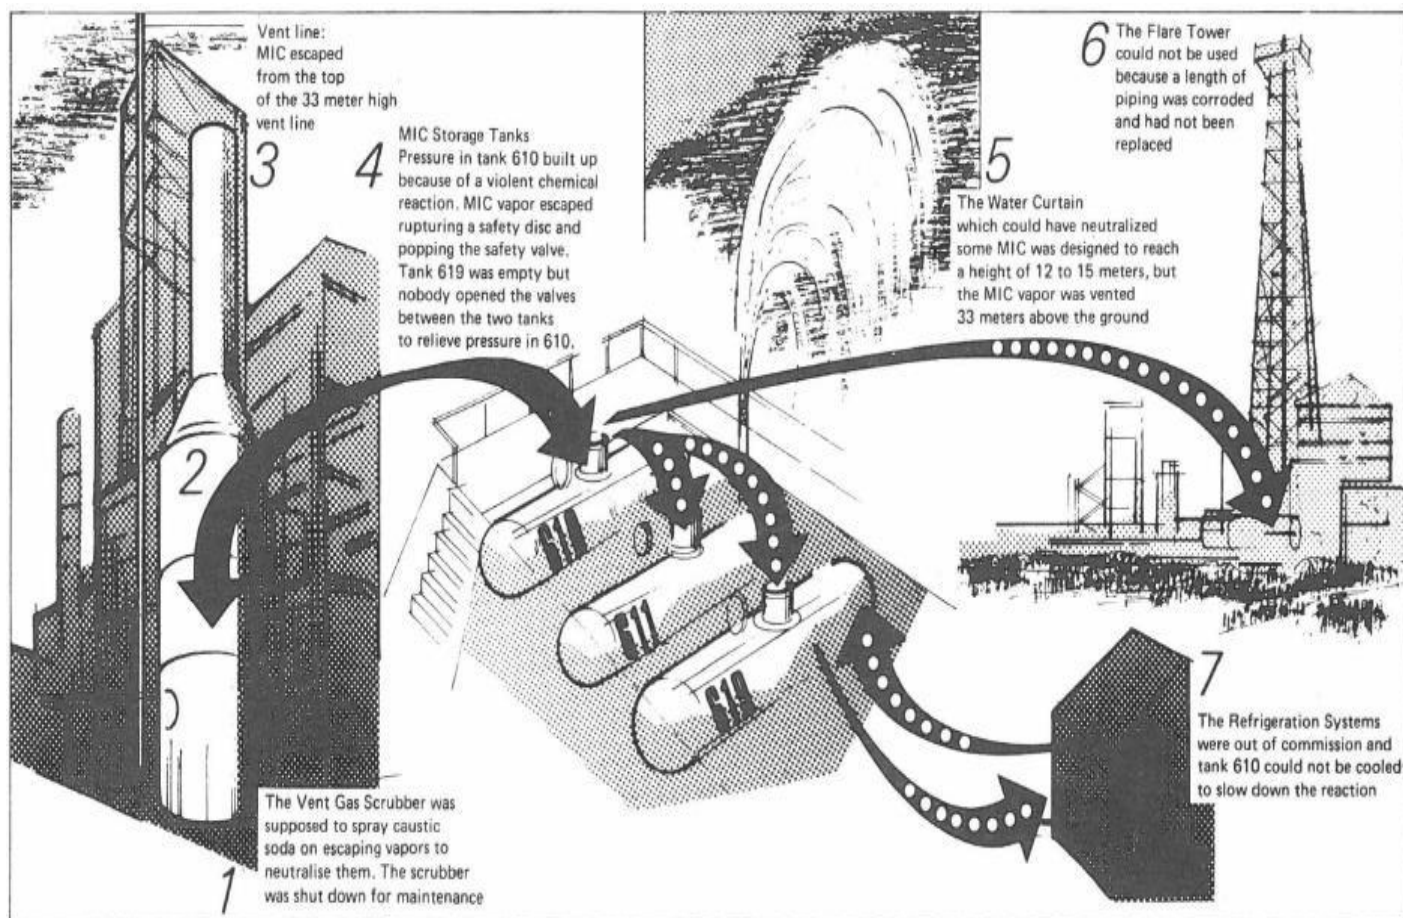
Por fim, após o gás contaminado passar pelo *vent gas scrubber* e pelo *flare*, o mesmo seguia para a atmosfera. No entanto, ainda havia um quarto mecanismo de proteção composto por mangueiras posicionadas ao redor de uma chaminé de emergência capazes de jogar água em qualquer gás residual que saísse da chaminé – representado pelo número 5 na Figura 14. Caso esse sistema estivesse funcionando corretamente, o gás teria sido abatido pela água e iria pro chão, ou pelo menos parte dele. O problema desse sistema de água era que o projeto havia sido subdimensionado, de modo que a cortina de água formada pelas mangueiras alcançava uma altura entre 12 e 15 metros, no máximo, enquanto que o vapor de metil isocianato que saía pela chaminé estava a 33 metros do solo. Desse modo, os sprays de água não alcançavam a altura da chaminé, sendo suas ações ineficientes para conter o vazamento e todas as consequências dele. (AYRES, 1987)

**Figura 14 – Os Principais Sistemas de Prevenção e Mitigação de Incidentes e Acidentes.**

Com todos os quatro sistemas de segurança ineficazes para conter o acidente, os trabalhadores da fábrica decidiram tomar alguma decisão para tentar reduzir os efeitos que esse vazamento pudesse causar. Assim, alarmes de segurança foram acionados para tentar avisar aos moradores sobre um possível problema, começando um processo de evacuação. Entretanto, este alarme não era alto o suficiente para que as pessoas acordassem na madrugada e, como os trabalhadores não desejavam criar mais pânicos na cidade, o alarme foi prontamente desligado. Dessa maneira, os moradores apenas puderam sentir o cheiro e os impactos do gás, mas não sabiam o que de fato ocorrera. Além disso, nenhum integrante da planta reportou o vazamento às autoridades. A informação chegou às autoridades por policiais que estavam de plantão naquela noite e avistaram algo de errado com a planta. (BOWONDER, 1987)

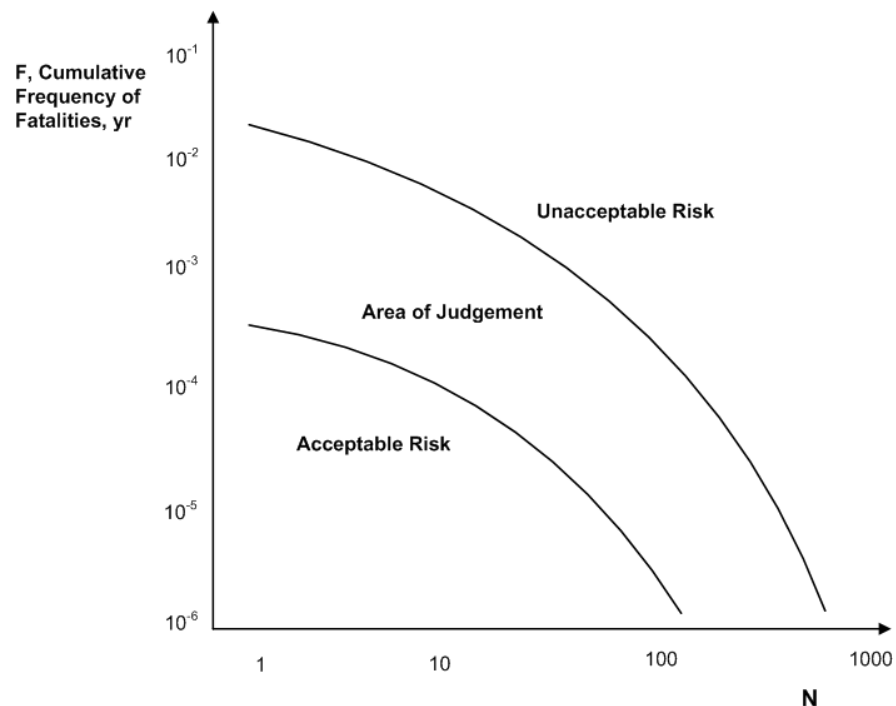
Um termo bastante utilizado pelas indústrias químicas que demonstra esse patamar aceitável de risco é o ALARP – *As Low As Reasonably Practicable*. Com ele, fica definido, a partir de um gráfico quantitativo da frequência de acidentes *versus* o número de fatalidades, como o representado a seguir na Figura 16, as situações em que a empresa aceita o risco, começa a dar mais atenção ao cenário ou não tolera o risco. Ou seja, algo similar às regiões verde, amarela e vermelha da Tabela 4, respectivamente.

**Figura 16 – Exemplo de Gráfico ALARP.**
